ΕΚΘΕΣΗ

Παρατηρήσεων και σχολιασμού στην Έκθεση Αυτοψίας ,
που συντάχθηκε από αξιωματικούς της Υποδιεύθυνσης Ασφαλείας Αργινίου,
για την υπόθεση του θανάτου της Ειρήνης Λαγούδη του Παναγιώτη, στο με αριθμό
κυκλοφορίας ΝΕΤ – 9846, ι.χ. επιβατικό αυτοκίνητο, μάρκας FORD Ka, στην
παραλία Φωτιμού περιοχής Μυρτιάς Θέρμου Αιτωλοακαρνανίας

Αθήνα, 20 Φεβρουαρίου 2018

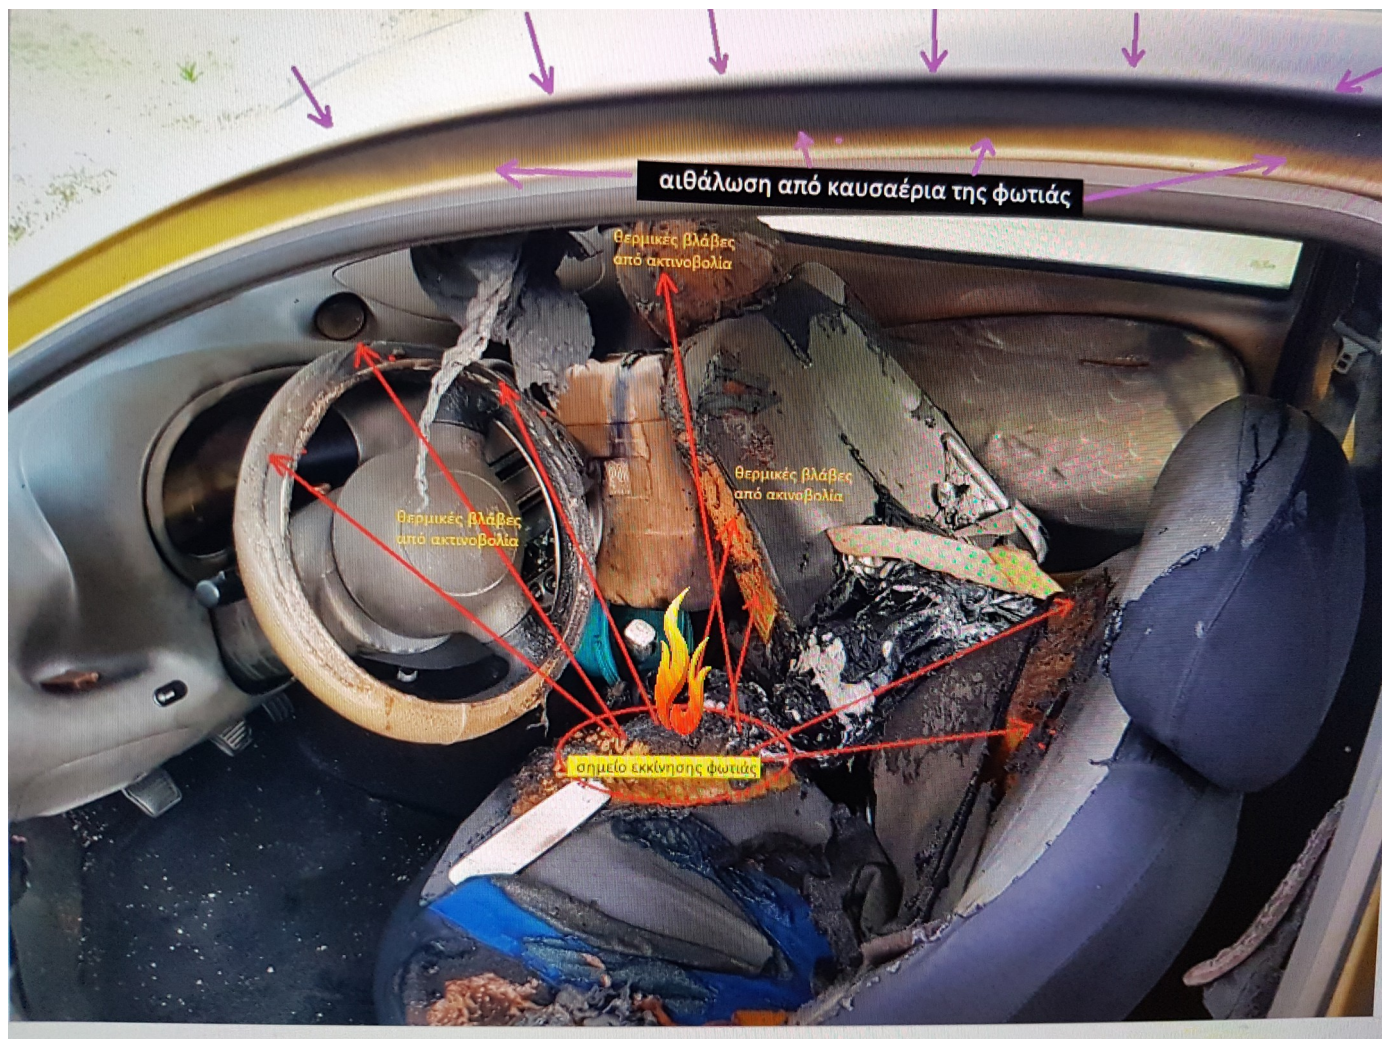
Φωτογραφία 1: Σημείο εκκίνησης της φωτιάς, τρόπος μετάδοσης σε άλλα καύσιμα και επισήμανση σημαντικού δείκτη καύσης στο αμάξωμα πάνω από την πόρτα του οδηγού

6.1.- Δεν αναφέρθηκε (περιγράφηκε) στην έκθεση αυτοψίας η παρουσία αιθάλης στο αμάξωμα στην περιοχή πάνω από την πόρτα του οδηγού και στον ουρανό στο ίδιο ύψος

και πιο συγκεκριμένα πάνω από το λάστιχο στεγανοποίησης, όπως εμφανίζεται αναλυτικά στις φωτογραφίες υπ' αρ. 1, 2 και 2α. Η αιθάλωση (επικάθιση αιθάλης) από τα καυσαέρια της φωτιάς στο αμάξωμα του αυτοκινήτου και μάλιστα στη συγκεκριμένη περιοχή αποδεικνύει σαφώς, ότι η πόρτα του οδηγού κάποια στιγμή μετά την έναρξη της φωτιάς, την εξέλιξή της και ενώ αυτή ήταν στη φάση της αυτοκατάσβεσής της, λόγω έλλειψης οξυγόνου, άνοιξε για κάποιο λόγο, προφανώς από άτομο/α άλλο/α εκτός της Ειρήνης Λαγούδη. Αν άνοιγε σε άλλη χρονική στιγμή, δηλαδή μετά την έναρξη της και ενώ ήταν σε ανάπτυξη και μέχρι να αυτοσβεστεί, θα εισέρχονταν στην καμπίνα οξυγόνο του ατμοσφαιρικού (φρέσκου) αέρα, με αποτέλεσμα να μετατραπεί η ατελής καύση του πετρελαίου σε πλήρη καύση και ως εκ τούτου την εμφάνιση ευρείας έκτασης καταστροφικών αποτελεσμάτων στο αυτοκίνητο, μέχρι και ολική καταστροφή αυτού και την απανθράκωση του θύματος, γεγονός που δεν συνέβη. Τη στιγμή αυτή, δηλαδή αμέσως με την αυτοκατάσβεση της φωτιάς, τα πλούσια σε αιθάλη εξ αιτίας της ατελούς καύσης καυσαέρια, που είχαν συσσωρευθεί λόγω άντωσης στον εσωτερικό ουρανό του αυτοκινήτου και εξ αιτίας διαφοράς πίεσης (μεγαλύτερης εντός της καμπίνας σε σχέση με το εξωτερικό περιβάλλον), βρήκαν διέξοδο (απελευθερώθηκαν) προς τον εξωτερικό χώρο της ανοιχθείσης πόρτας του οδηγού και "γλείφοντας" το λάστιχο στεγανοποίησης που υπάρχει επί του αμαξώματος, εξήλθαν από την ανωτέρω περιοχή και επικάθησαν σ' αυτή δημιουργώντας την αιθάλωση στη συγκεκριμένη περιοχή. Να σημειωθεί ότι πόρτες και παράθυρα ανευρέθησαν κλειστά. Αν λοιπόν άνοιξε η πόρτα από την Ειρήνη Λαγούδη, σημαίνει ότι ήθελε να απομακρυνθεί από το αναφλεγέν αυτοκίνητο, με σκοπό να σωθεί, ενώ θα είχε εξέλθει από το αυτοκίνητο και δεν θα βρισκόνταν στο πίσω κάθισμα. Αν όμως την πόρτα άνοιξε άλλο άτομο, αυτό είναι και ο δράστης του εμπρησμού με πρόθεση έχοντας ανθρωποκτόνο σκοπό, που εν τέλει

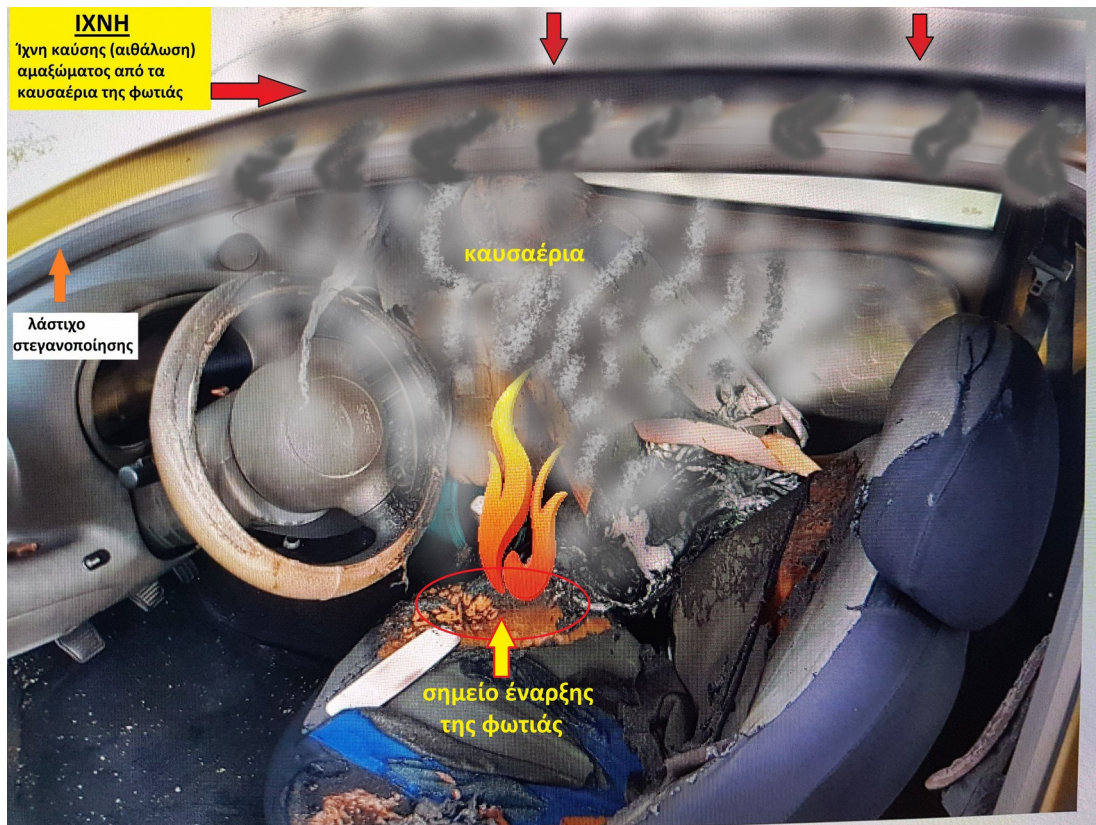
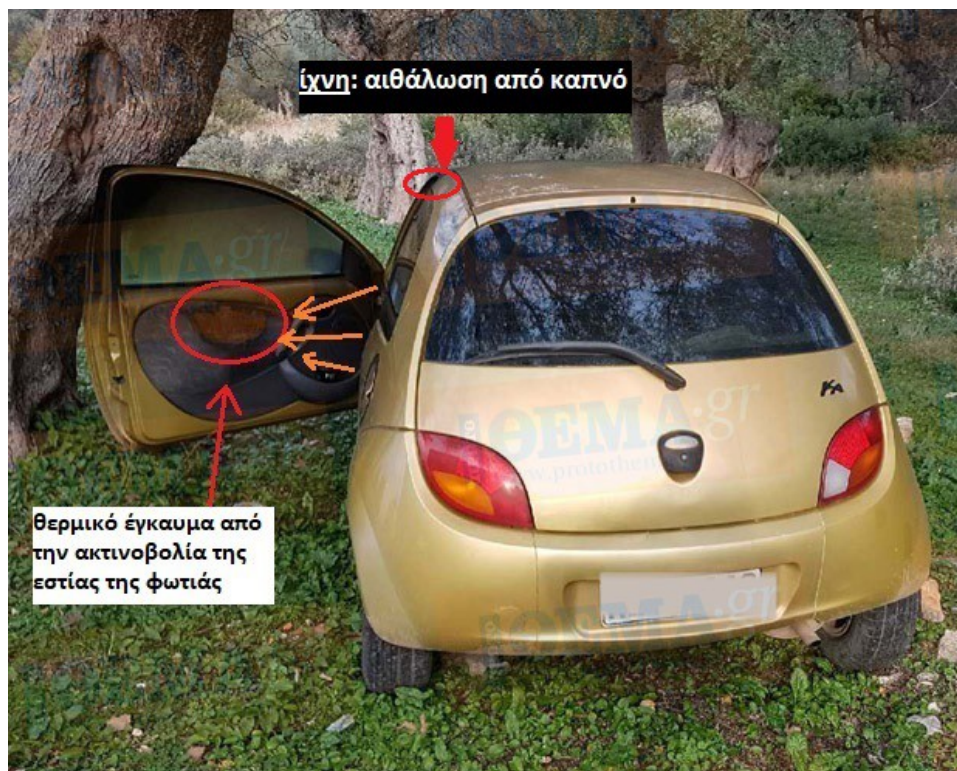
Φωτογραφίες 2 και 2α: Η αιθάλωση (ίχνος καύσης) στο αμάξωμα πάνω από την πόρτα του οδηγού

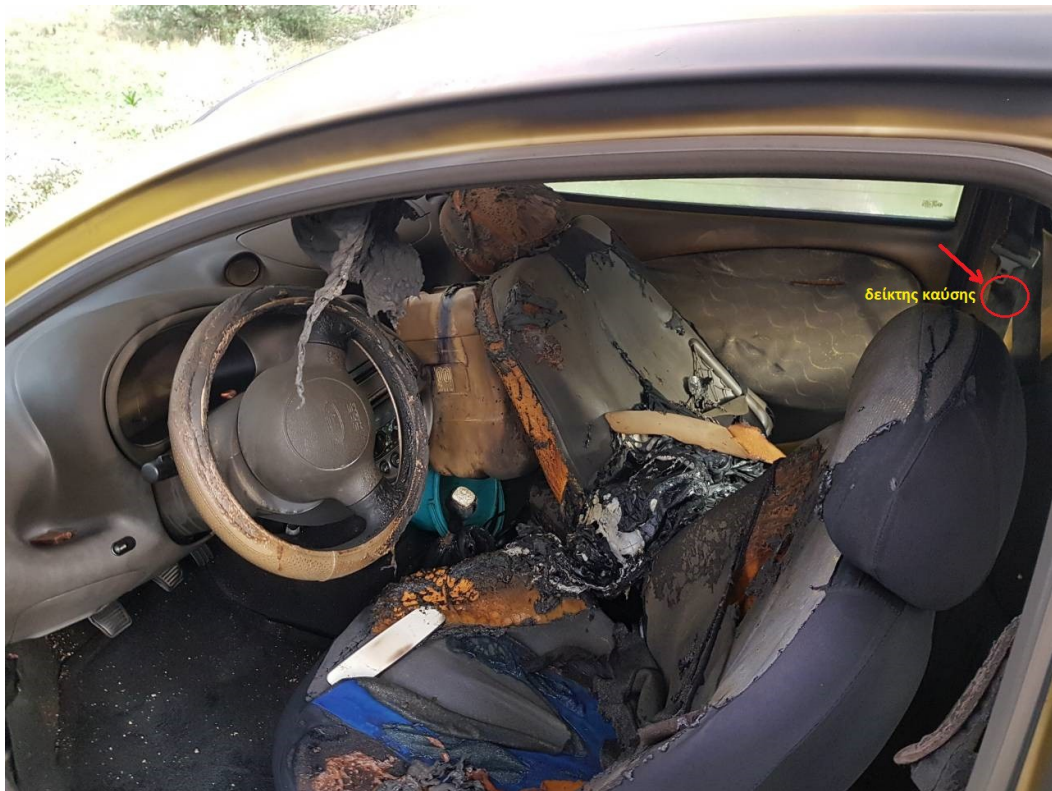
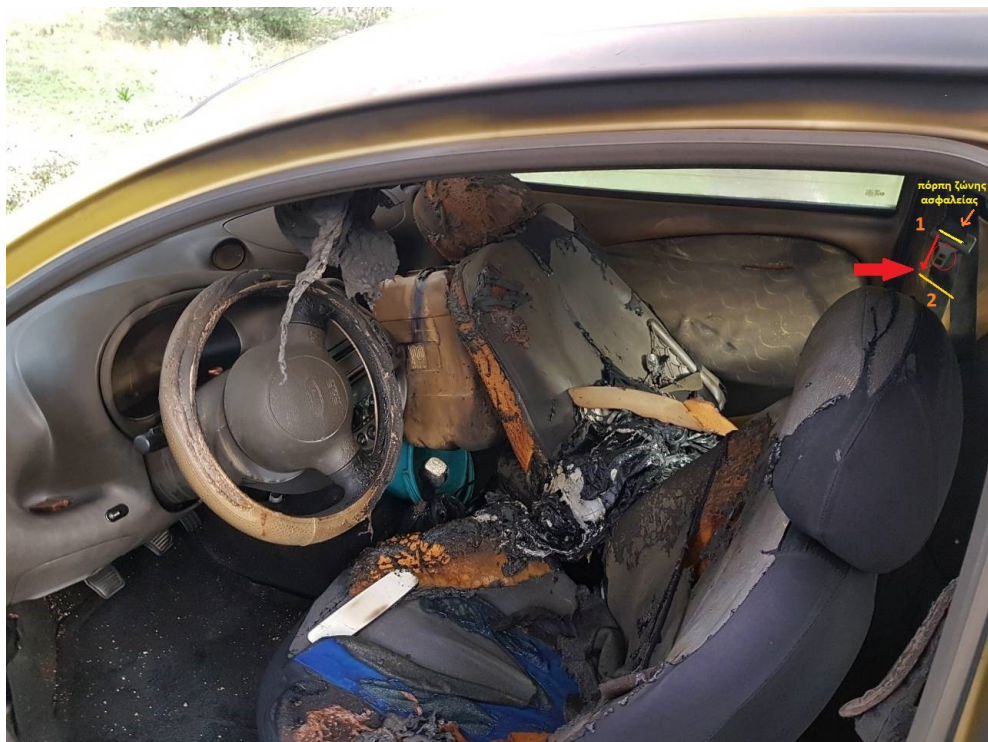
Φωτογραφίες 3 και 3α: Ο δείκτης καύσης (ίχνος) που εμφανίζεται στη ζώνη ασφαλείας του συνοδηγού.

6.2.- Δεν αναφέρθηκε (περιγράφηκε) περιέργως επίσης στην έκθεση αυτοψίας το ίχνος καύσης που παρατηρείται στη ζώνη ασφαλείας του συνοδηγού και πιο συγκεκριμένα κάτω από την πόρπη. Στο σημείο που βρέθηκε η συγκεκριμένη ζώνη από τους ενεργούντες την αυτοψία ανακριτικούς υπαλλήλους δεν μπορεί σε καμία περίπτωση να εντυπωθεί (αποτυπωθεί) από την αιθάλη των καυσαερίων της φωτιάς η χαρακτηριστική οριζόντια γραμμή, όπως εμφανίζεται στις φωτογραφίες υπ' αρ. 3 και 3α. Προφανώς η πόρπη κατά την αποτύπωση του συγκεκριμένου δείκτη καύσης ήταν όχι στη θέση 1 που εμφανίζεται στη φωτογραφία υπ' αρ. 3α, αλλά στη θέση 2 αυτής. Συνεπώς είναι πέραν από κάθε αμφιβολία ότι η ζώνη ασφαλείας του

συνοδηγού προκειμένου να εντυπωθεί ο δείκτης καύσης με τη χαρακτηριστική οριζόντια γραμμή (βλ. θέση 2 στη φωτογραφία 3α) ήταν κουμπωμένη στη σχετική ασφάλεια αριστερά της θέσης του συνοδηγού και η καπνιά δημιουργήθηκε από τα καυσαέρια που εκλύονταν από το σημείο εκκίνησης (έναυσης) της φωτιάς (βλ. φωτογραφίες υπ' αρ. 1 και 2). Τη φερομένη ζώνη ασφαλείας του συνοδηγού το πιθανότερο και μόνο από λογική εξήγηση, δεν μπορούσε να φέρει άλλο άτομο εκτός από το θύμα, το οποίο μετά την αναισθησία του ενδεχομένως και τον ασφυκτικό θάνατό του από την εισπνοή μονοξειδίου του άνθρακα που παράγονταν από την ατελή καύση του πετρελαίου, μεταφέρθηκε από το δράστη/ες και τοποθετήθηκε στο πίσω κάθισμα όπου και ανευρέθη.

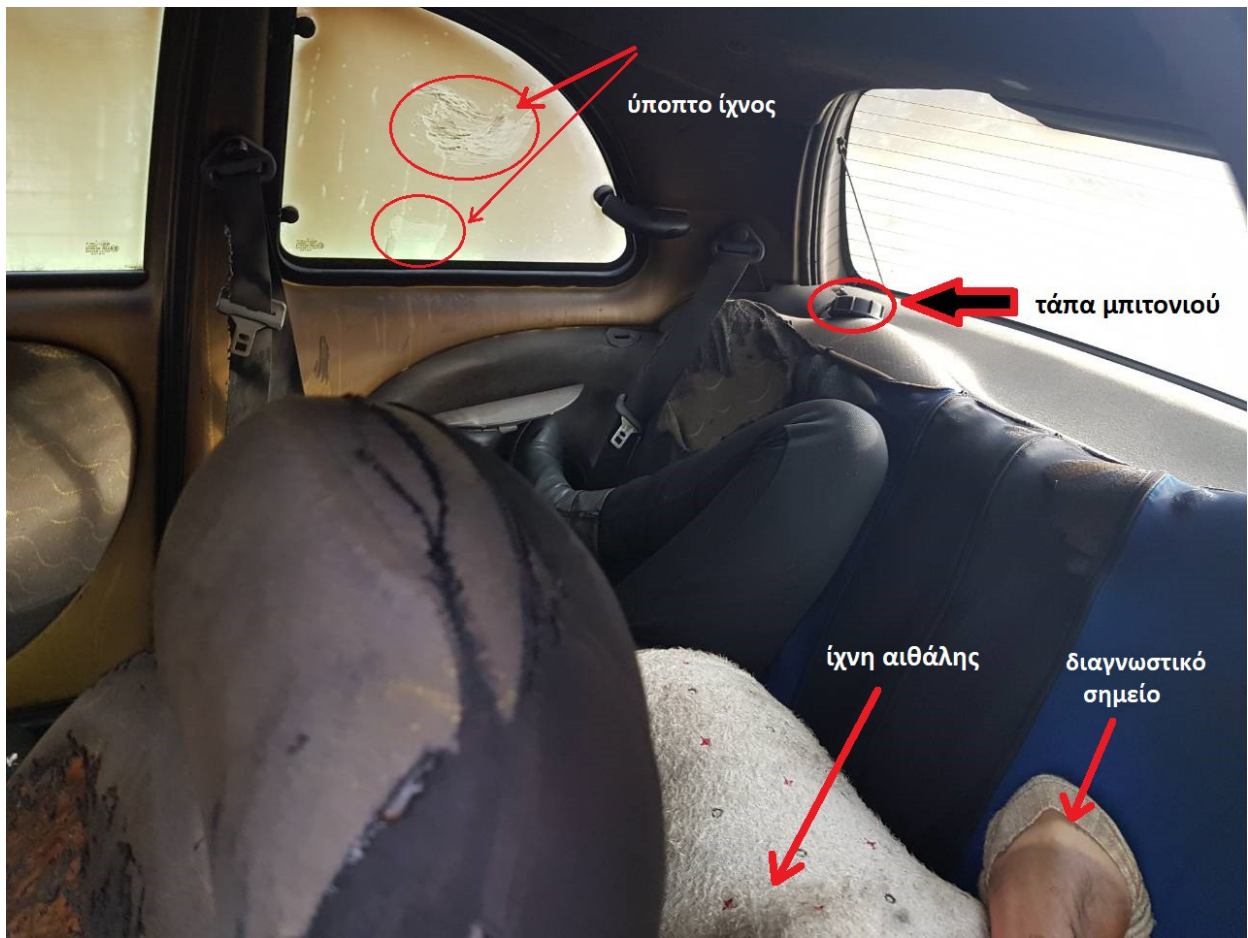
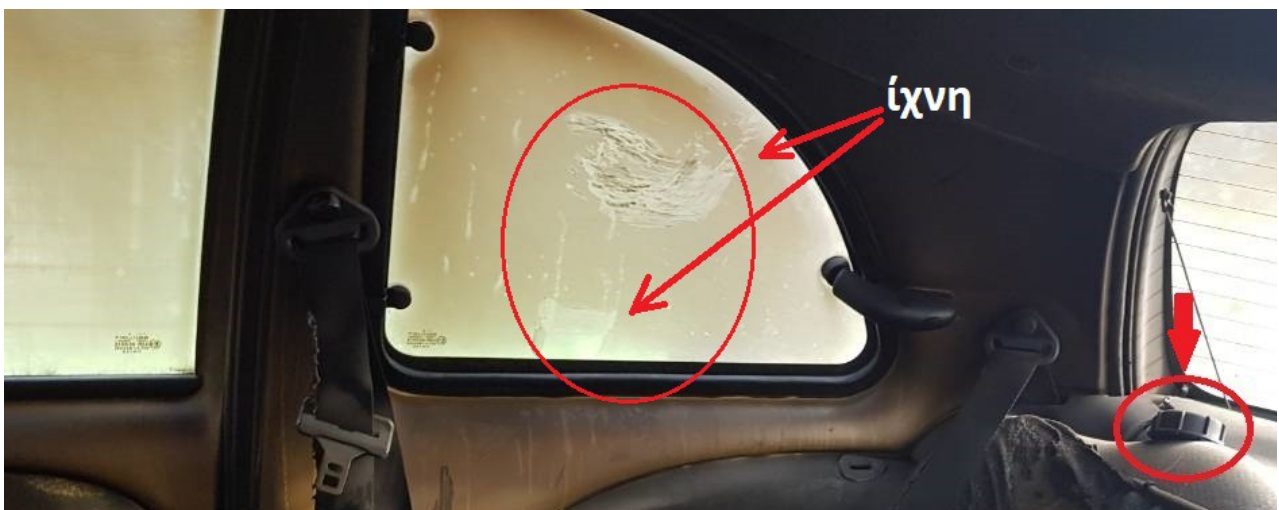
Φωτογραφίες 4 και 4α: Η ακριβής θέση του θύματος στο πίσω κάθισμα του αυτοκινήτου και τα ίχνη καύσης και πειστήρια που ανευρέθηκαν στην περίξ του σώματος περιοχής και στο παράθυρο

Η ακριβής θέση ωστόσο του θύματος εμφανίζεται στη φωτογραφία υπ' αρ. 4 που μου παραδόθηκε από τον εντολέα μου δικηγόρο. Επί του σώματος της θανούσης που φορούσε λευκού / εκρού χρώματος μπλούζα και ακριβώς στο ύψος του στήθους εμφανίζεται αποτυπωμένο σε σχεδόν οριζόντια γραμμή στο ύψος του στήθους ίχνος καπνιάς (αιθάλης), ένδειξη ότι πιθανόν να φορούσε, σε προγενέστερο χρόνο από την ανεύρεσή της, τη ζώνη ασφαλείας και μάλιστα του συνοδηγού, δεδομένου ότι του οδηγού ανευρέθη εκτός αυτοκινήτου. Η αποτύπωση του ως άνω ίχνους στη μπλούζα έγινε πιθανόν κατά την απομάκρυνση του θύματος από τη θέση αυτή. Επίσης τα χέρια του θύματος βρέθηκαν σε **στάση "πυγμάχου"**.

Εξάλλου, όπως εμφανίζεται στη φωτογραφία υπ' αρ. 4, διακρίνεται από τη διαφορά χρωμάτωσης του δέρματος ελαφρά κάμψη του δεξιού καρπού του χεριού της προς τα έσω, ακριβώς στο σημείο που εφάπτονταν, κατά το διάστημα εκπομπής εξ αιτίας της φωτιάς θερμικής ακτινοβολίας, το μανίκι της μπλούζας με το χέρι. Αυτό μπορεί να οφείλεται είτε κατά το χρόνο μετακίνησης του θύματος και την τοποθέτησή του στο πίσω κάθισμα, ίσως δε όμως και στη συστολή των μυών, λόγω νεκρικής ακαμψίας. Εκτιμώ την πρώτη περίπτωση, ως την πιθανότερη.

Αναφέρεται (περιγράφεται) ανακριβώς ότι: <<Ανωτέρω θανούσα.....δεν έφερε κανένα εξωτερικό σημάδι σωματικής βλάβης στο σώμα της ή άλλα εξωτερικά τραύματα...>>. Και τούτο, γιατί τα ακάλυπτα από ρουχισμό άκρα των χεριών της (καρποί) και η κεφαλή του θύματος έφεραν εμφανή τουλάχιστον εγκαύματα εξαιτίας της ακτινοβολούμενης από τη φωτιά θερμότητας (βλ. φωτογραφία 4).

Επίσης δεν αναφέρθηκε, ότι η εξωτερική μακροσκοπική τουλάχιστον εικόνα του σώματος του θύματος με βάση την εικόνα του ρουχισμού που έφερε, όπως τουλάχιστον εμφανίζεται στη φωτογραφία υπ' αρ. 4, **δεν προκύπτει αυτοπυρπολισμός της ή έστω επιχείρηση προσπάθειας αυτοπυρπολισμού**, εγχείρημα στο οποίο επιχειρεί κάποιος που με τον τρόπο αυτό αποφασίζει, επιδιώκει και θέλει τη θανάτωση του. Εξάλλου το τελευταίο διάστημα διέρρευσε ευρέως στα ΜΜΕ, όπως για παράδειγμα, στο STAR και την εκπομπή της δημοσιογράφου Ζήνας Κουτσελίνη "ΑΛΗΘΕΙΕΣ", σχετικό ρεπορτάζ επικαλούμενο κύκλους της αστυνομίας, ότι η αστυνομία εκτιμά πως το θύμα καθόταν στη θέση του οδηγού και αυτοπυρπολήθηκε, ενώ μεταφέρθηκε στο πίσω κάθισμα ως ύστατη προσπάθεια αυτοσυντήρησης. Αν φυσικά είναι αληθές το σχετικό ρεπορτάζ, κατηγορηματικά πιστεύω ότι αυτό δεν μπορεί να συνέβη. Και τούτο γιατί: α) Αν πράγματι κάθονταν στη θέση του οδηγού και την έναρξη της φωτιάς, θα απανθρακώνονταν, β) Οι θερμικές βλάβες στη συγκεκριμένη θέση (το κάθισμα και η πλάτη της θέσης του οδηγού), όπως αποτυπώνονται και εμφανίζονται στις φωτογραφίες υπ' αρ. 1, 2, 3 και 3α, δεν θα προξενούνταν υπό τη μορφή αυτή, επειδή δεν θα επέτρεπε το σώμα του θύματος να αποτυπωθούν και γ) Δεν είναι εφικτό – και δεν μπορεί να εξηγηθεί και λογικά - να καθόταν στη θέση του οδηγού και η τάπα του μπιτονιού να βρεθεί στην πλάτη (εταζέρα) του πίσω καθίσματος. Για ποιο λόγο να την τοποθετήσει εκεί;

6.3.- Δεν αναφέρθηκε (περιγράφηκε) στην έκθεση αυτοψίας ιδιαίτερα σημαντικών "ύποπτων" **ιχνών**, που διαπιστώνονται **στο τζάμι (κρύσταλλο) του πίσω δεξιού παραθύρου**, δηλαδή στην πλευρά του συνοδηγού και που κατά αδικαιολόγητο τρόπο έχει εντυπωθεί. Πιο συγκεκριμένα στην εσωτερική όψη (πλευρά) του εν λόγω παραθύρου (κρυστάλλου / τζαμιού), δηλαδή την πλευρά εντός της καμπίνας του αυτοκινήτου, η οποία, ως γνωστόν, είχε κατακλυστεί από την εκ της ατελούς καύσης αναδύομενη με τα καυσαέρια της φωτιάς και επικαθήμενη στο σημείο αυτό μεγάλης ποσότητας αιθάλης (καπνιάς), με κάποιο ανεξήγητο προς το παρόν τρόπο, όχι τυχαία και για άγνωστο λόγο έχουν αποτυπωθεί τα συγκεκριμένα "ύποπτα" ίχνη, που προσομοιάζουν από κοινού περισσότερο με πελματικό αποτύπωμα, προφανώς κάτι αποδεικνύει (σημαίνει) (βλ. φωτογραφίες υπ. αρ. 4 και 4α). Εξάλλου παρατηρώντας μακροσκοπικά (και μάλιστα όχι μόνον με τη χρήση μεγεθυντικού φακού αλλά και δίχως τη χρήση αυτού) και με μεγάλη επιμέλεια και παρατηρητικότητα τις φωτογραφίες υπ' αρ. 4 και 4α, διαπιστώνεται διάσπαρτη φυσιολογική ροή σταγόνων. Είναι πρόδηλο ότι αυτές προέρχονται από την υγροποίηση των ατμών νερού που παρήχθη, ως ένα εκ των προϊόντων ατελούς καύσης του πετρελαίου (τα άλλα είναι το μονοξείδιο του άνθρακα και η αιθάλη), όταν επικάθισαν στο τζάμι του ως άνω παραθύρου και ψύχθηκαν από την πτώση της θερμοκρασίας στην καμπίνα του

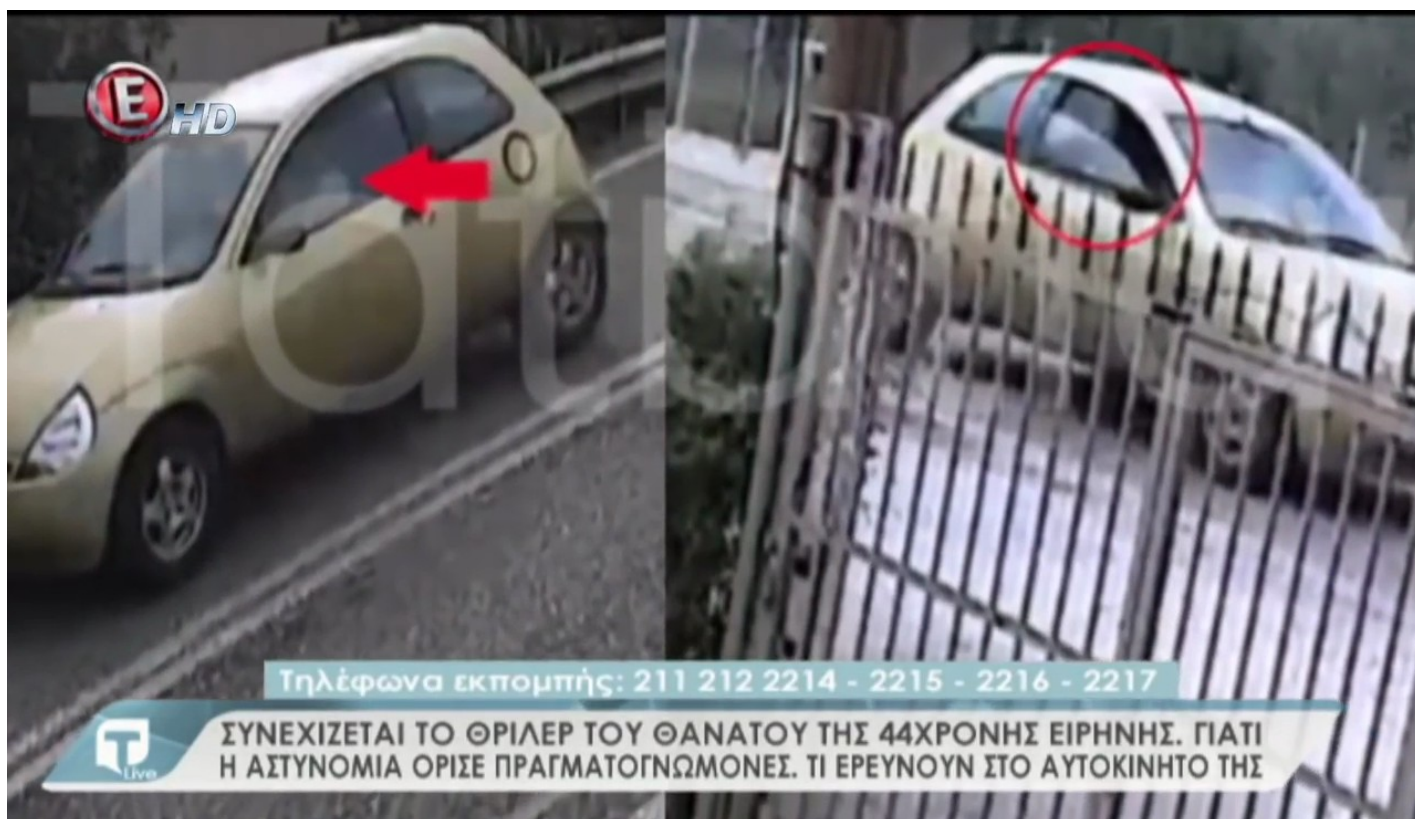
Φωτογραφία 5: Άποψη από το μισάνοιχτο παράθυρο από την πόρτα του συνοδηγού (δεξιά εικόνα) καθώς και το κλειστό παράθυρο της πόρτας του οδηγού με την Ειρήνη Λαγούδη εντός αυτού (αριστερή εικόνα)

Δεν γίνεται καμία αναφορά στην προτέρα της φωτιάς κατάσταση (θέση) των παραθύρων του αυτοκινήτου, όπως για παράδειγμα **το παράθυρο της πόρτας του συνοδηγού** που αποδεικνύεται από σχετικό βίντεο ότι ήταν μισάνοιχτο και τον λόγο που βρέθηκε κλειστό (βλ. φωτογραφία υπ' αρ. 5). Προφανώς το παράθυρο αυτό έκλεισε από το άτομο που έθεσε τη φωτιά και το οποίο γνώριζε πολύ καλά το μηχανισμό της καύσης και γενικά τη συμπεριφορά της πυρκαγιάς σε κάθε είδους καύση (πλήρη ή ατελή). Και τούτο γιατί με τον τρόπο αυτόν επεδίωκε να μην υπάρξει πλήρης καύση του πετρελαίου. Αντίθετα επεδίωκε ατελή καύση - και το πέτυχε - για να σκηνοθετηθεί πιο εύκολα η αυτοχειρία και αποπροσανατολιστούν οι αρχές προς την εκδοχή αυτή, όπως πράγματι και συνέβη, γιατί σε περίπτωση πλήρους καύσης του πετρελαίου οι βλάβες θα ήταν εξαιρετικά μεγάλης έκτασης, που μπορούσαν να φθάσουν – το πιθανότερο θα συνέβαινε – ακόμη και μέχρι την ολική καταστροφή του αυτοκινήτου και συνακόλουθα την απανθράκωση του θύματος. Όμως, αν συνέβαινε αυτό, ήταν πολύ πιο εύκολο να υποψιαστούν οι διωκτικές αρχές την εγκληματική ενέργεια.

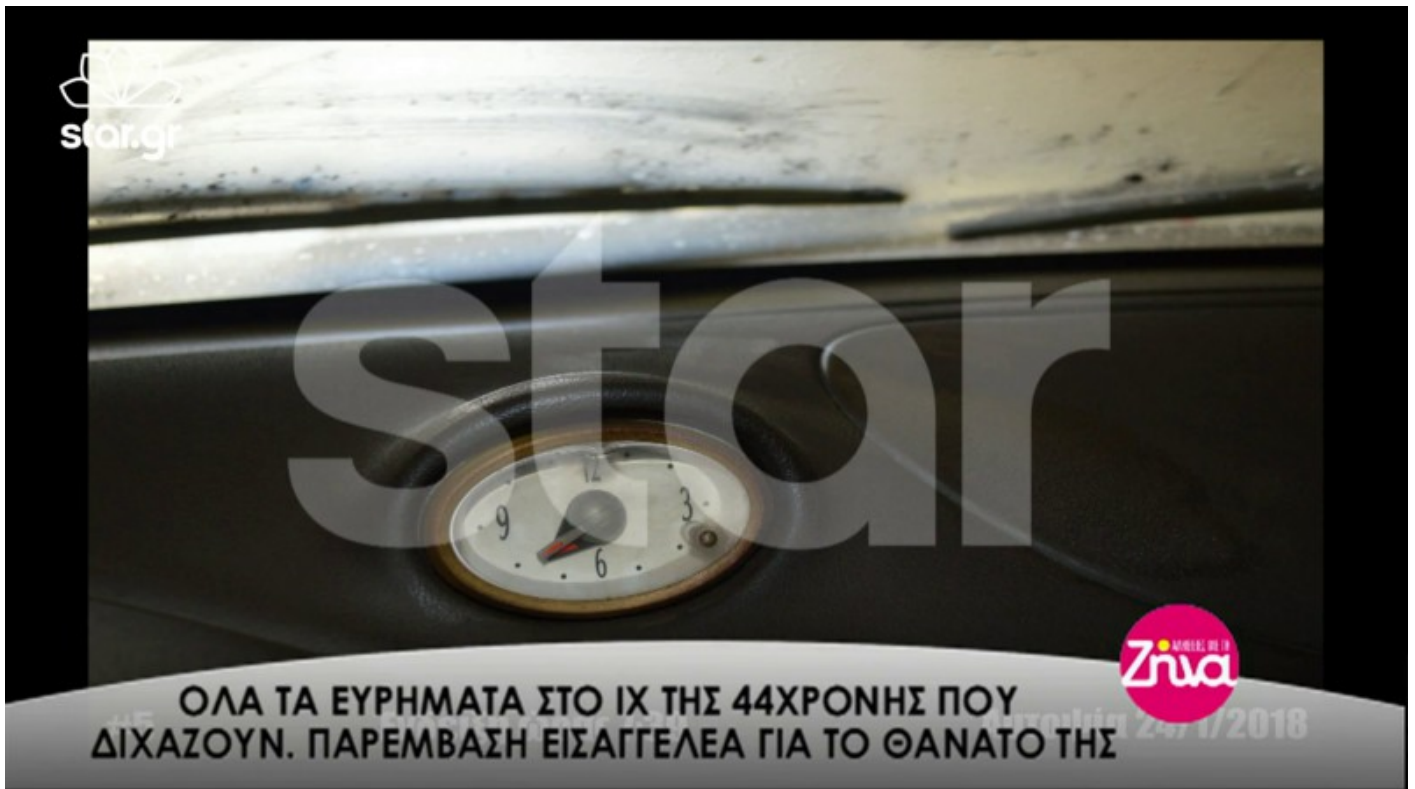
Φωτογραφία 6: Άποψη από το ενσωματωμένο στο ταμπλό του αυτοκινήτου ρολόι με την ένδειξη ώρα από τους ωροδείκτες 8 παρά 20΄

6.6.- Δεν αναφέρθηκε (περιγράφηκε), γιατί ως φαίνεται απαραδέκτως δεν ερευνήθηκε, η ώρα που εμφανίζεται στο ενσωματωμένο στο ταμπλό ρολόι του αυτοκινήτου, στην οποία σταμάτησε εξ αιτίας της θερμότητας της φωτιάς, συνεπεία της διαστολής των ωροδεικτών που κόλλησαν στην **ώρα με ένδειξη: 8 παρά 20'** (βλ. Φωτογραφία υπ' αρ. 6). Η ώρα αυτή είναι καθοριστικής σημασίας, γιατί από την ατελή καύση και τα θερμικά εγκαύματα στα καύσιμα αντικείμενα (κάθισμα οδηγού) μπορεί να υπολογιστεί η ώρα που διήρκεσε η φωτιά από την έναρξη μέχρι και το σβήσιμο αυτής, που εκτιμάται το διάστημα αυτό είναι από 10' έως 15' της ώρας. Από το στοιχείο αυτό της ως άνω ώρας μπορεί να εξαχθούν άλλα χρήσιμα στοιχεία με την ερευνούμενη υπόθεση και να δοθούν απαντήσεις σε καίρια ερωτήματα, όπως που βρισκονταν το αυτοκίνητο από τις 14:30 περίπου, που υπολογίζεται ότι πρέπει να βρέθηκε στην περιοχή που ανευρέθη από τους πυροσβέστες μέχρι και την ώρα 19:25 περίπου, που εκτιμάται ότι ξεκίνησε η φωτιά, τι έκανε στο διάστημα αυτό η Ειρήνη Λαγούδη και αν συναντήθηκε στο ίδιο σημείο ή άλλο με άλλο/α άτομο/α κ.α.
